RESTAURO

CREDENZINO

SCHEMA TECNICA DI RESTAURO

PROVENIENZA: Chiesa di S. Michele Arcangelo – Sermoneta (LT).

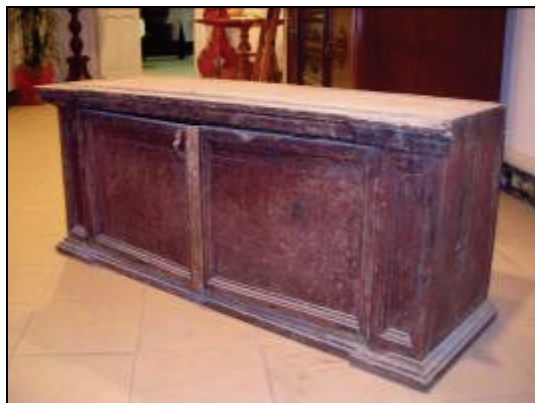
STATO DI CONSERVAZIONE: discreto. La presenza di due guide di scorrimento nella parte bassa lascia presumere l'esistenza in origine di un cassetto. Le guide sono instabili. Gli sportelli presentano fenditure nella parte superiore per tutta la loro larghezza. Segni evidenti di usura. Bruciature di cera di candele ai lati del credenzino. Presenza di insetti xilofagi.

- cornice superiore laterale destra e corrispettivo angolo attiguo
- parte di entrambi i lati interni della cornice inferiore vicini all'apertura degli sportelli
- sul lato interno dx dello sportello destro
- sul lato superiore dx e sn all'interno dello sportello sinistro
- cassetto

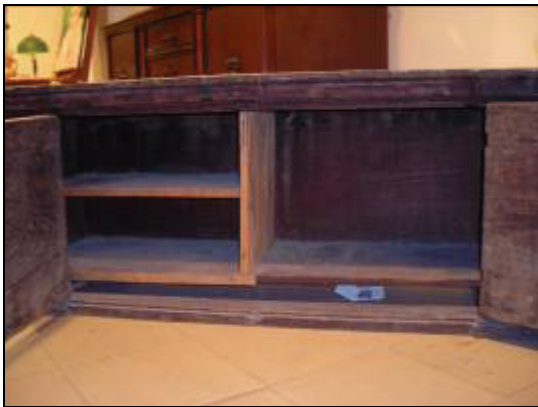
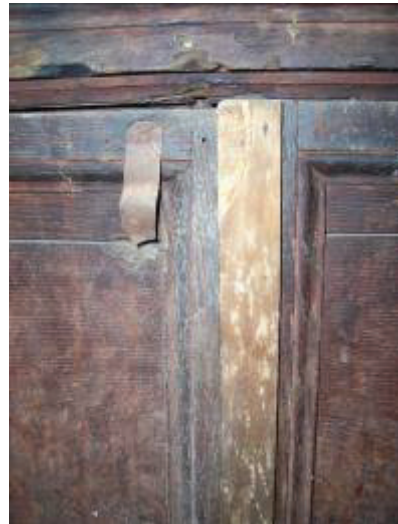
DESCRIZIONE: il credenzino costruito in legno di castagno ha due sportelli. La ferramenta, incompleta, non è originale. Cornicione con zoccolo a terra. Non si rilevano interventi precedenti di restauro. Sono presenti aggiunte quali: divisori interni, costruiti in maniera approssimativa, ed una bacchetta in legno lungo il lato esterno dello sportello destro che, insieme ad una fascetta metallica curva nella parte superiore dello sportello opposto, costituiscono un sistema rudimentale di chiusura del mobile.

IPOTESI D'INTERVENTO: si è deciso di eliminare le aggiunte che alterano l'equilibrio estetico e pregiudicano la leggibilità del mobile. Per la pulitura si è optato per un intervento non aggressivo dell'intera superficie per salvaguardare l'integrità della patina. Per ripristinare la cornice e il cassetto verranno utilizzati chiodi di legno e colla animale, rispettando il principio della reversibilità. Le lacune presenti sugli sportelli verranno reintegrate con tasselli in legno, al fine di rendere più semplice la lettura dell'oggetto. Non verranno invece ritoccate le tracce di usura e le bruciature di candele che sono ormai diventate parte della storia del credenzino.
